# Pająk z łupinami

**Nadjeżdżających w kierunku ronda w centrum Gorzowa Wielkopolskiego intriguje niecodzienny obiekt. Widok kojarzy się raczej z gigantycznym pajakiem niż budowlą użytkową. Tym futurystycznym obiektem jest wieża widokowa zlokalizowana na rondzie, nad przejściem podziemnym.**

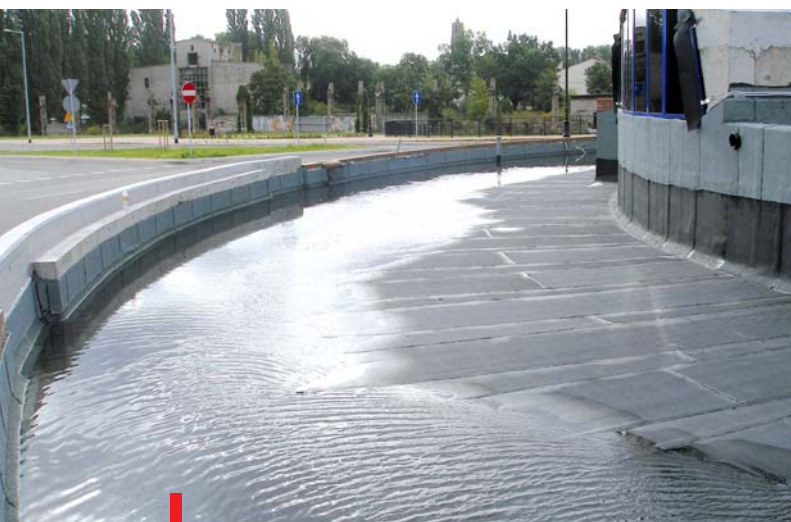
W niecce docelowo znaleźć się mają rośliny. Po zakończeniu prac aura poddała to miejsce próbie wodnej — test wypadł pomyślnie

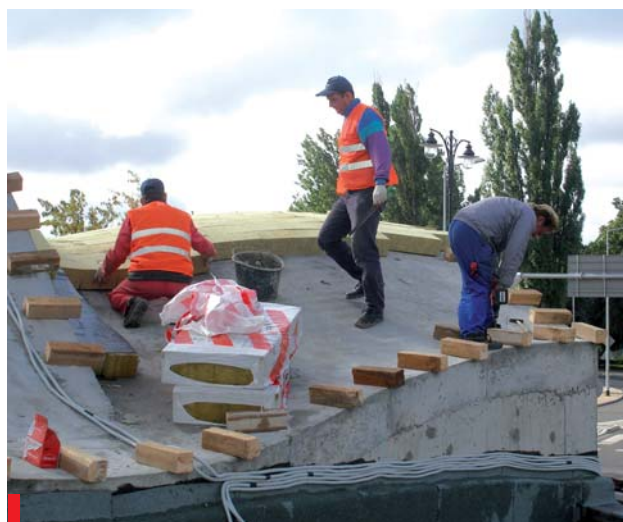
Przygotowanie łupin do krycia. Widać klocki drewna, na których zostanie ułożona płyta OSB

Na początku na brzegach łupin została wykonana konstrukcja z drewna i płyty OSB. Następnie na klej mineralny przyklejona została wełna, dopasowana do kształtu łupin. Na wełnie ułożono pierwszą warstwę hydroizolacji - papę samo-przylepną Vedatop TM produkcji firmy Vedag, którą na brzegach łupin przymocowano do płyty OSB. Papy nawierzchniowa została pocięta na odcinki po 1,25 m i zgrzana. Pasy papy miały się w przewidzianych miejscach i były nie tylko szczelne, ale i wyglądały naprawdę estetycznie. Niestety efekt naszej pracy został dosłownie zdeptany przez monterów świetlików, którzy przez półtora roku uszczelniali swoje dzieło. Obróbki blacharskie nie są do końca takie, jakie powinny być, gdyż inwestor z braku środków chciał na nich „zaoszczędzić”. Technologia wykonania robót hydroizolacyjnych została doprecyzowana z doradcami technicznymi firmy Vedag i była kontrolowana cotygodniową inspekcją.

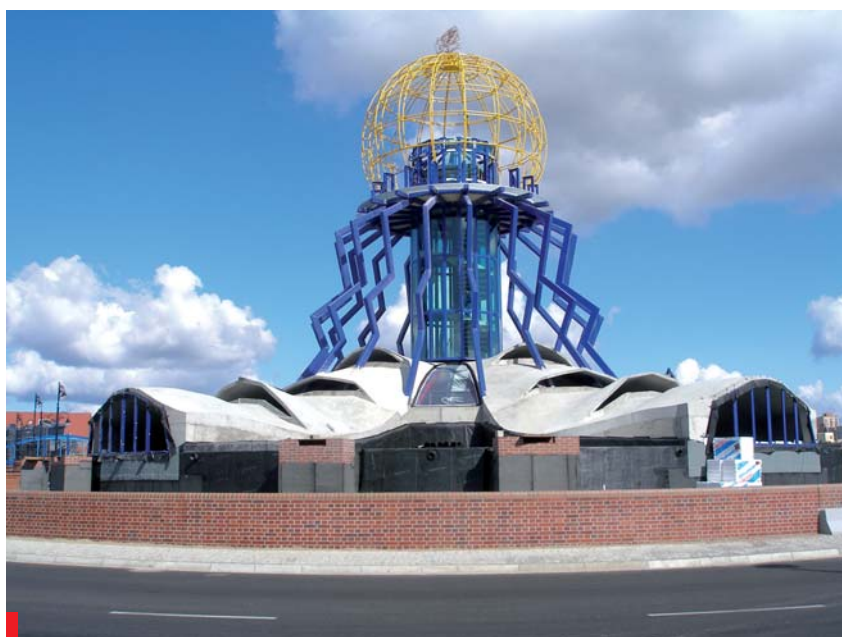
Betonowe łupiny jeszcze przed zaizolowaniem

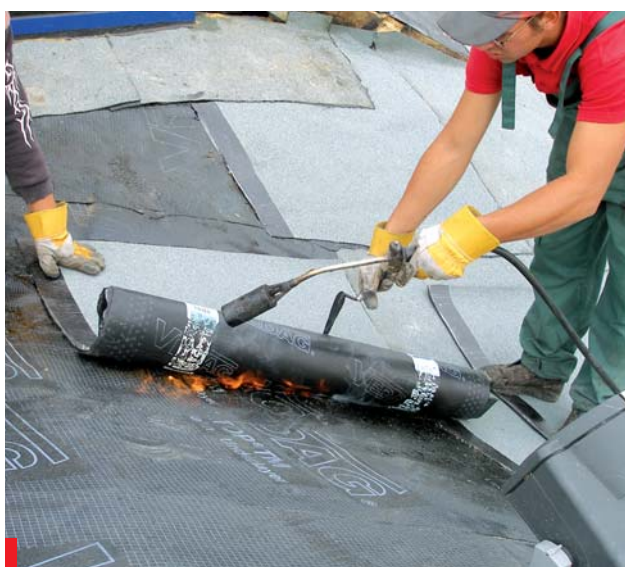
Zgrzewanie wierzchniej warstwy hydroizolacji

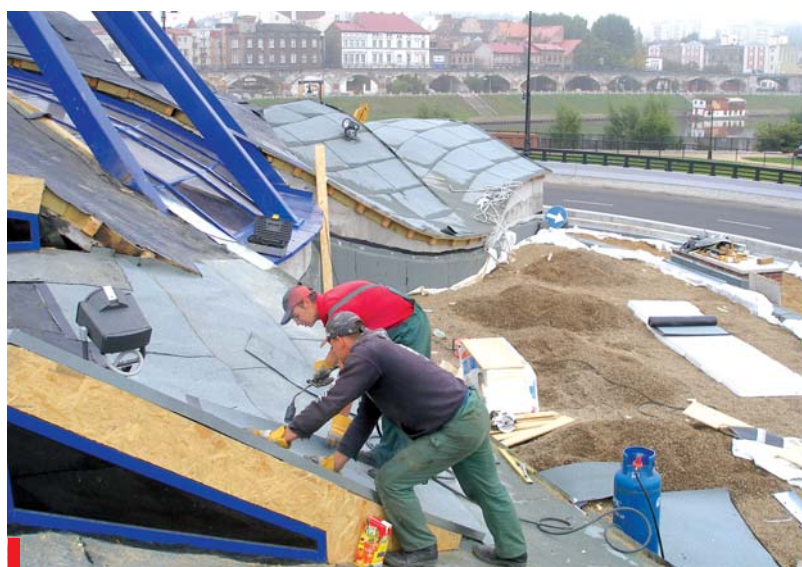
Odcinki papy były układane w przemyślany sposób

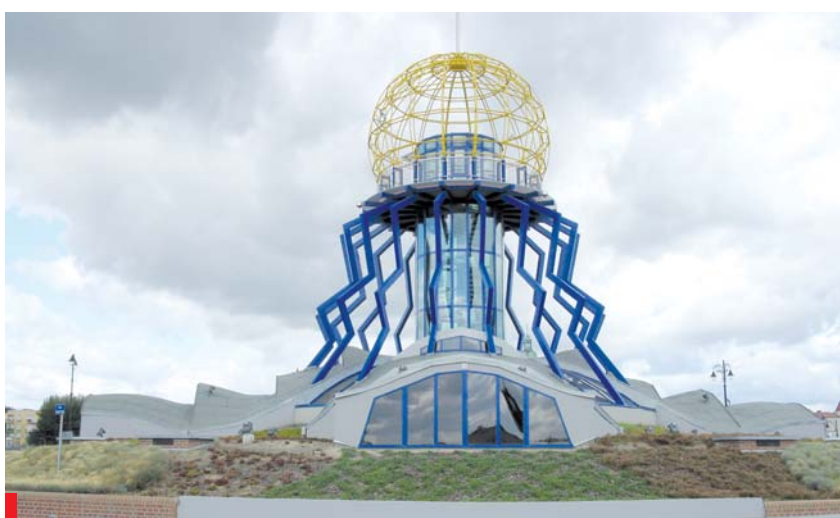
Gotowa hydroizolacja wyglądała estetycznie, niestety wskutek działań innych wykonawców — stanu takiego nie udało się zachować

Prace trwały dwa miesiące. W ciągu 2,5 roku eksploatacji wydarzyły się dwie awarie – przecieki wody przez dach: dziura wywiercona przez elektryka oraz nieszczelność spowodowana wypadnięciem rury odpływowej podczas zasypywania.
